Canal de Vácuo

EMPRESA CONTRATANTE: FIBRIA UNIDADE DE TRÊS LAGOAS

PROJETO: IMPERMEABILIZAÇÃO

PRODUTO: POLIUREIA

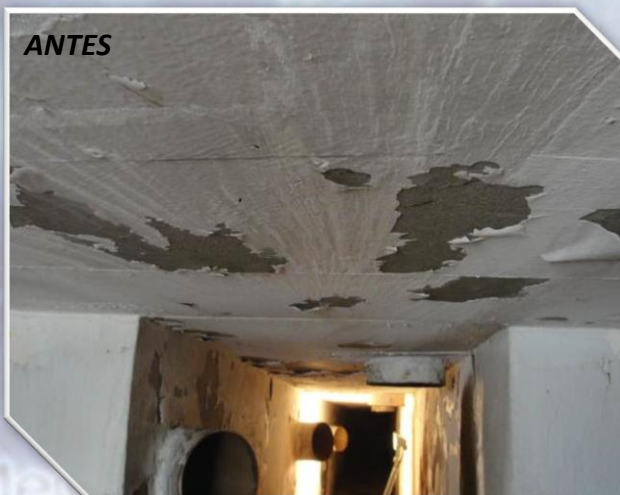
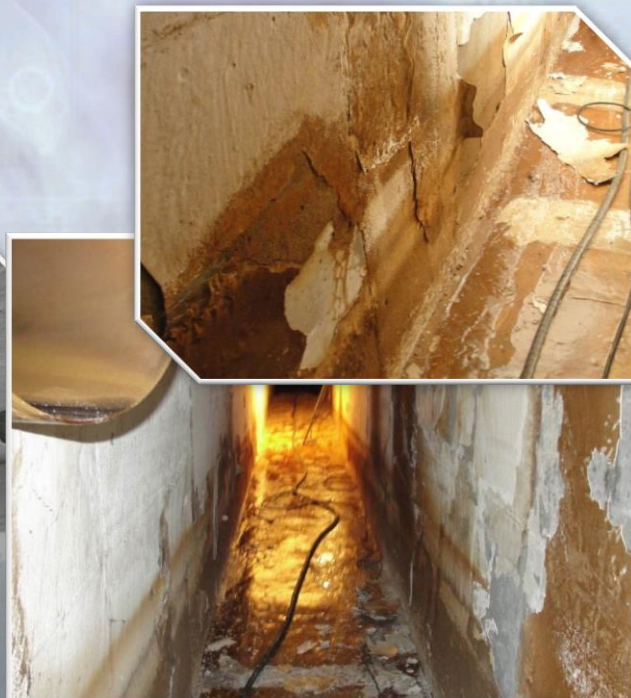
ANTES

As câmaras que compõe a estrutura de vácuo, ou tanque de escorva, apresentava em toda sua extensão, desprendimento das tintas aplicadas como impermeabilizantes.

O hidro-jato regulado com 200 quilos de pressão removeu praticamente toda a tinta das paredes.

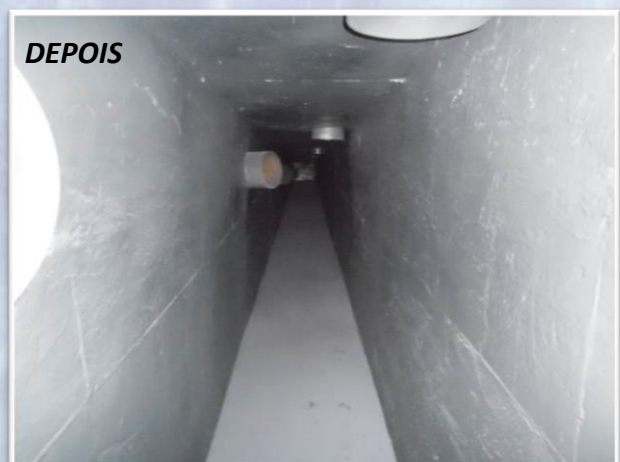
DEPOIS

Acabamento liso, resistente, impermeabilizante de alta eficiência e durável.

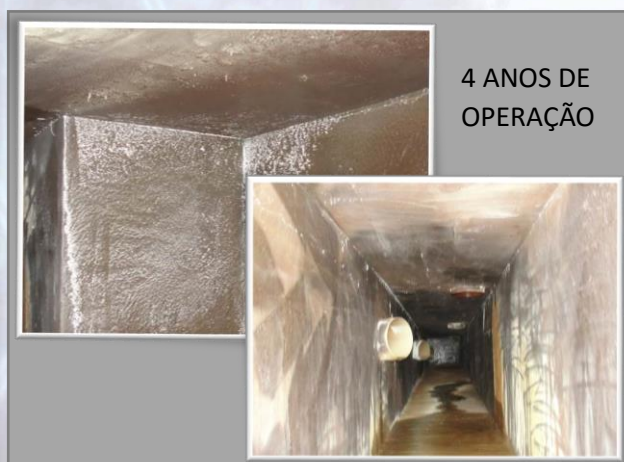
**4 ANOS DE
OPERAÇÃO**

Resultado: o uso de poliureia, impermeabiliza e facilita os trabalhos de inspeção e limpeza
