EMPRESA CONTRATANTE: INPA – INDUSTRIA DE EMBALAGENS SANTANA S/A

PROJETO: RECUPERAÇÃO ESTRUTURAL

PRODUTO: POLIUREIA

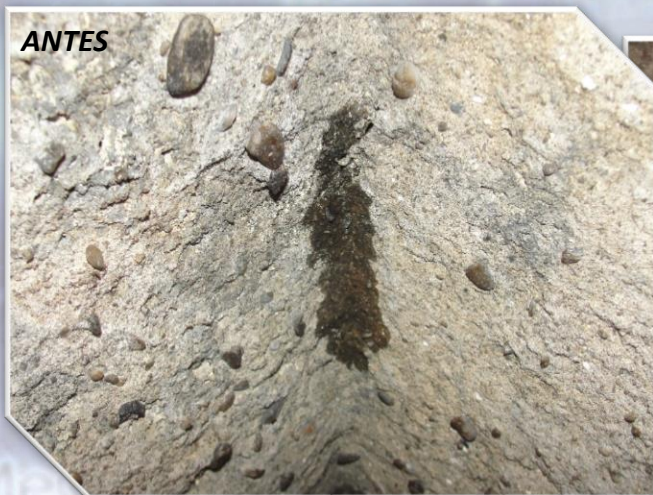
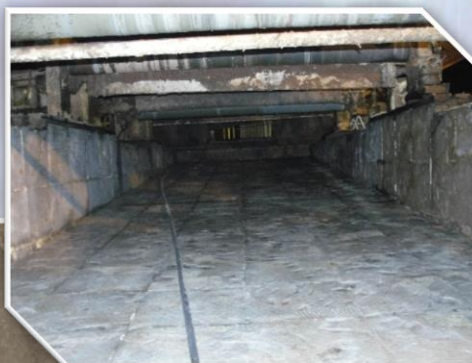
ANTES

Nas estruturas que tratamos, observamos uma série de pontos de deterioração da argamassa de assentamento dos revestimentos. Esta argamassa apodrecida foi removida com demolição e completada com o hidrojateamento, que em nosso caso trata-se de equipamento que opera com até 300 kgf/cm² de pressão.

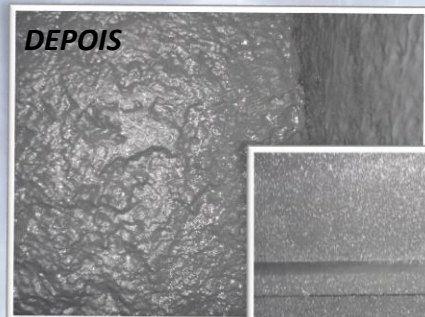
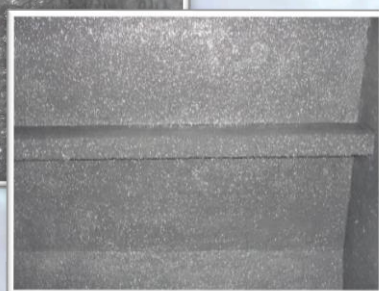
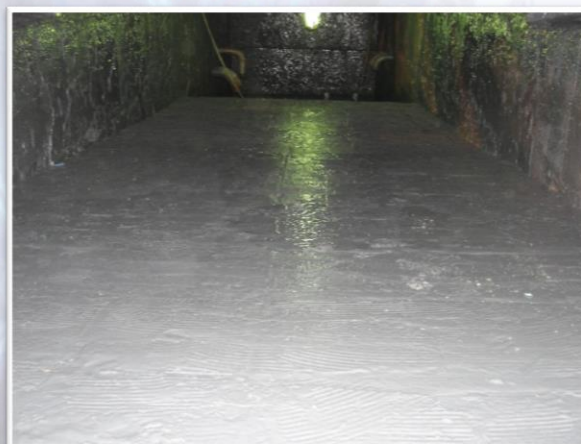
DEPOIS

As fotos mostram os tanques revestidos com poliureias. Na aplicação de poliureias, utiliza-se aproximadamente 2 quilos por metro quadrado de área revestida. Que por sua vez impermeabiliza e protege a estrutura de corrosões.

Resultado: o uso de poliureia, impermeabiliza com alta eficiência e facilita os trabalhos de inspeção e limpeza deixando um acabamento liso, resistente e durável.
