Tanque Salmoura

EMPRESA: INTERNATIONAL PAPER UNIDADE DE MOGI GUAÇU - SP
LOCAL: MOGI GUAÇU - SP
DATA: 06/06/2015
PROJETO: REVESTIMENTO EM TANQUE METÁLICO
PRODUTO: POLIUREIA

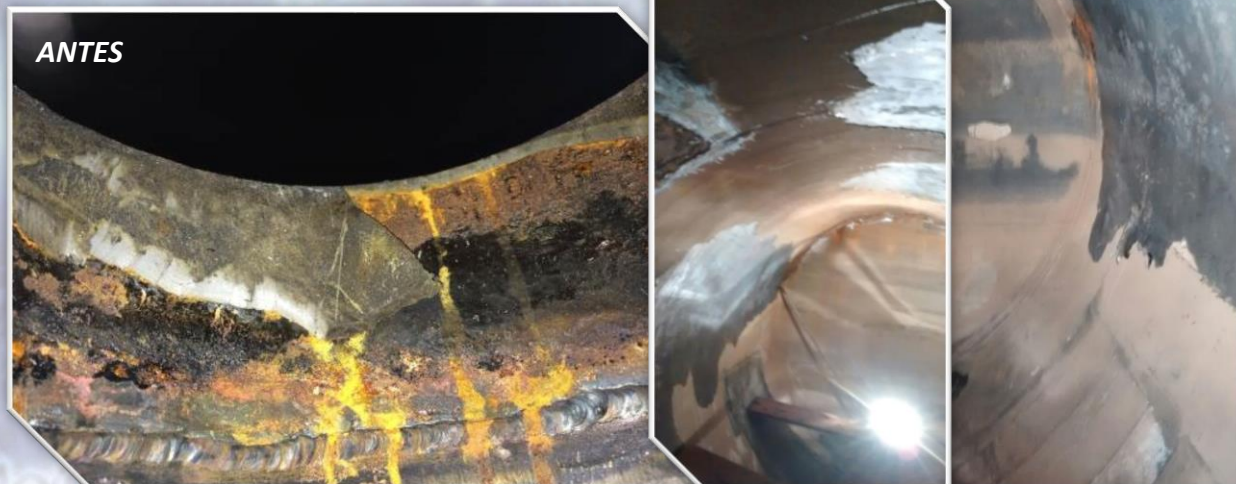
Iniciamos os trabalhos de limpeza prévia e demolição com remoção dos revestimentos existentes. No início, havíamos cogitado a possibilidade de fazermos a limpeza e aplicarmos o novo revestimento por sobre a superfície limpa e jateada. Com uma análise mais precisa, definimos remover por completo o revestimento existente, mesmo que esta operação tenha aumentado o prazo de execução em dois dias. Foram utilizados rompedores para remoção dos revestimentos danificados. Tratava-se de EBONITE
